Gebäudekontrolle Höhenrainerstraße 3 in Feldkirchen-  
Westerham hinsichtlich Vorkommen und Eignung als  
Fledermausquartier bzw. Nistplatz für gebäudebrütende  
Vogelarten  
Landkreis Rosenheim

10.07.2021

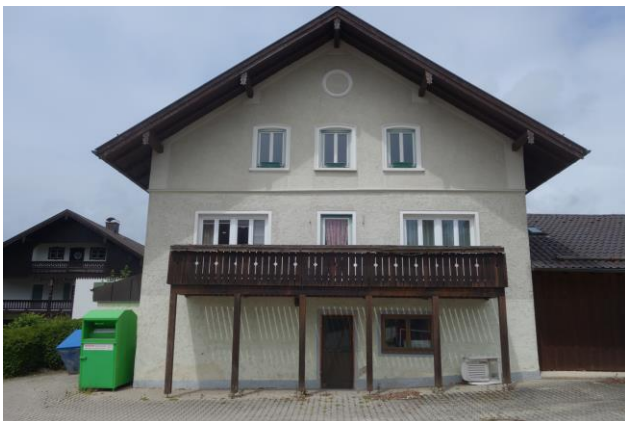
Abb. 3: Südostansicht Gebäudeteil A.

In den Abbildungen 3 und 4 ist die Südost- bzw. Südwestansicht der ehemaligen Metzgerei und des Wohnhauses dargestellt. Die Abbildungen 5 und 6 zeigen Beispiele der Innenräume des Wohnhauses. Die Abbildungen 7 und 8 geben einen Einblick in den Dachboden, des sich im rückwärtigen Bereich des Wohnhauses befindet. Im Außenbereich des Gebäudes weisen Konstruktionsteile wie beispielsweise Übergänge der Dachkonstruktion zu Außenmauern sowie fehlende Fensterläden keine Spalten oder Höhlungen auf, die von Fledermäusen als Quartier genutzt werden könnten. Das einzige Quartierpotenzial beschränkt sich auf die Spalten der Ortgangbretter an der Dachfront.

Bei den **Gebäudeteilen A und B** kann ein Abriss ganzjährig erfolgen. Es gibt keine Einflugmöglichkeiten ins Gebäudeinnere, so dass eine Tötung von Individuen, die sich in Innenräumen aufhalten und durch die Abbrucharbeiten geschädigt werden, unwahrscheinlich ist. Tiere, die sich bei den Ortgangbrettern aufhalten werden diese bei Störung sofort verlassen.

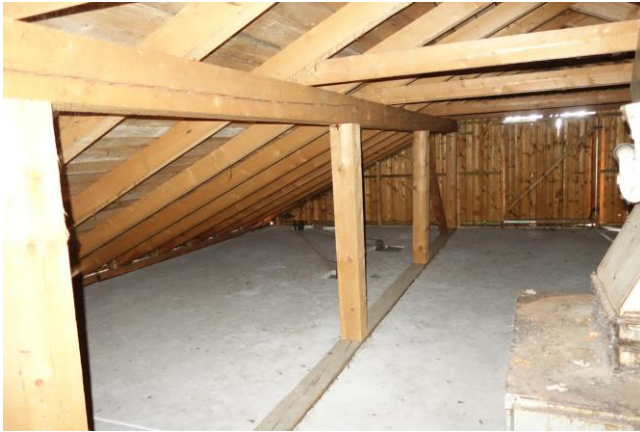
Das Gebäude verfügen über keine für Fledermäuse geeigneten Einflugöffnungen in die Innenräume des Gebäudeteils. Lüftungsschlitze im Dachboden sind mit Gittern verschlossen, so dass eine Nutzung der Des Dachbodens ausgeschlossen werden. Damit ist auch eine Nutzung der Gebäude als Winterquartier sicher auszuschließen.

**Abb. 7:** Der Dachboden ist geschlossen und weist eine Einflugmöglichkeiten für Fledermäuse auf.

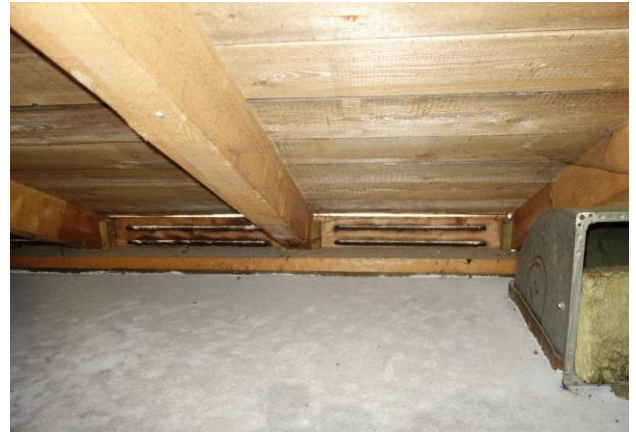
**Abb. 8:** Lüftungsschlitze sind mit Gittern verschlossen. Im Dachboden wurden keine i auf eine Nutzung durch Fledermäuse nachgewiesen

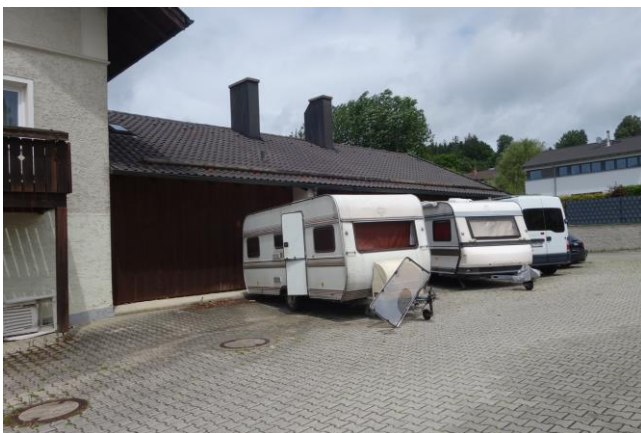
**Abb. 9:** Ansicht des Gebäudeteils B aus östlicher Richtung.

In den Abbildungen 9 und 10 sind Ansichten des Gebäudeteils B aus östlicher bzw. nördlicher Richtung dargestellt. Der ehemalige Schlachtbereich der Metzgerei ist vollkommen geschlossen und weist keine Einflugmöglichkeiten ins Gebäudeinnere auf. Die Dachkonstruktion im Übergang zu den Außenwänden verfügt über keine Spalten oder Lücken, die von Fledermäusen als Quartier genutzt werden könnten (Abb. 11).

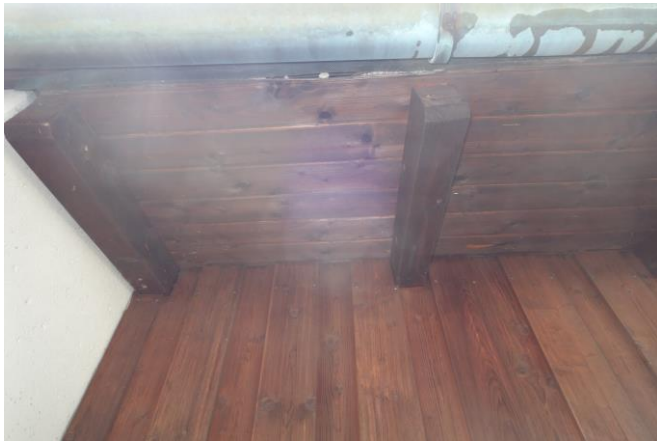
**Abb. 11:** Geschlossene Dachkonstruktion ohne Quartierpotenzial für Fledermäuse.

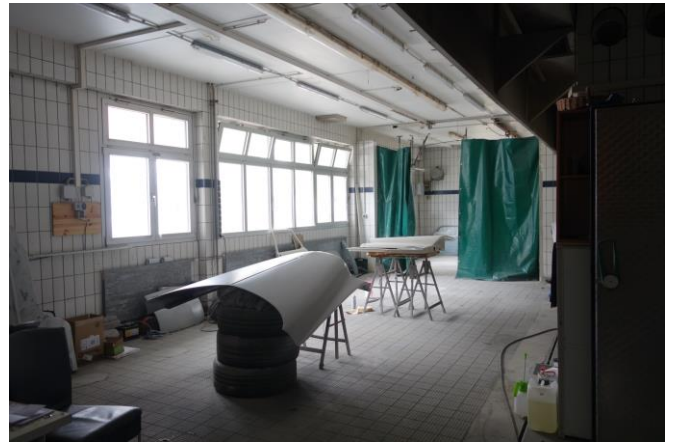
Aufgrund der fehlenden Einflugmöglichkeiten ins Innere des Gebäudeteils B kann ein Vorkommen von Fledermäusen ausgeschlossen werden.

**Abb. 12:** Innenansicht Gebäudeteil B, ehemaliger Schlachtbereich.

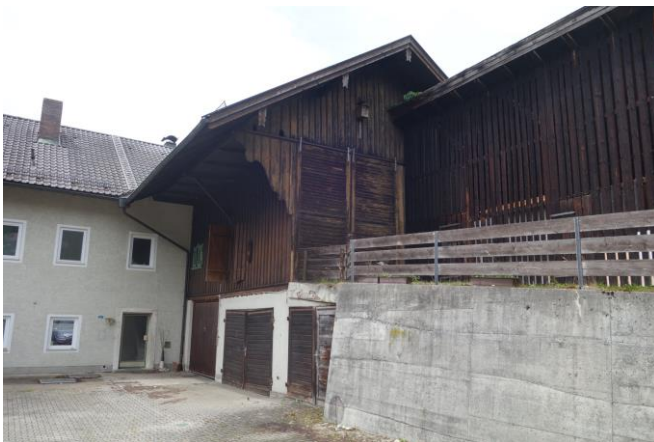
**Abb. 13:** Ansicht Gebäudeteil C aus südöstlicher Richtung.

Die Abbildungen 13 bis 16 zeigen verschiedene Ansichten des Außenbereichs der Scheune sowie länglicher Anbau, der an die Scheune anschließt. Unterhalb der Scheune und des Anbaus befinden sich verschiedene Garagen. Das Quartierpotenzial im Außenbereich beschränkt sich wie bei den Gebäudeteilen A und B auf die Spalten hinter den Ortgangbrettern (Abb. 17). An der hölzernen Wandverkleidung der Scheune sowie des weiteren Anbaus waren keine Spalten zu erkennen, die als Quartier für Fledermäuse im Außenbereich geeignet wären (Abb. 18). Sämtliche Garagentore sind verschlossen und weisen keine Einflugmöglichkeit in deren Innenräume auf.

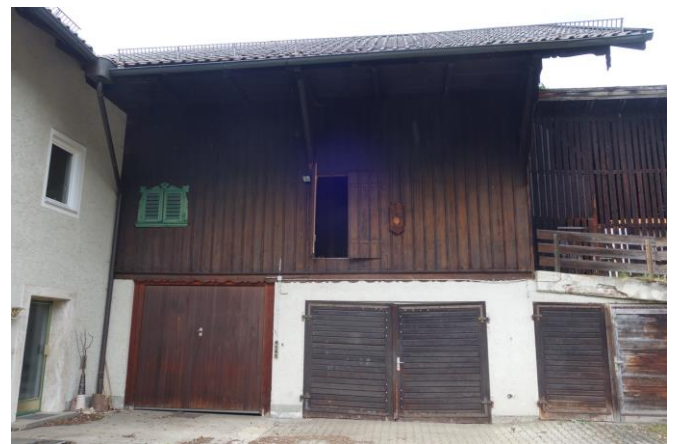
**Abb. 14:** Potentielle Einflugmöglichkeit über offenes

Über ein geöffnetes Scheunentor können Fledermäuse ins Gebäudeinnere gelangen. Bei der Kontrolle der Innenräume konnten sowohl in der Scheune als auch der Garagen keine Hinweise auf eine Nutzung durch Fledermäuse anhand beobachteter Individuen sowie von Kothaufen einzelnen Kotpellets oder Totfunde von Fledermäusen erbracht werden.

Um eine unbeabsichtigte Tötung einzelner Individuen sicher zu vermeiden erfolgen die Abrissarbeiten an dem **Gebäudeteil C** zwischen Anfang Oktober bis Ende März. In diesem Zeitraum ist ein Vorkommen

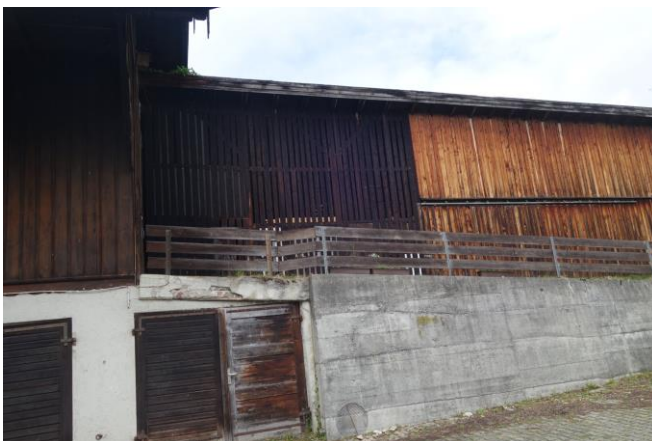
**Abb. 15:** Anbau mit Lagerräumen und Garagen, Auffahrt zur Scheune.

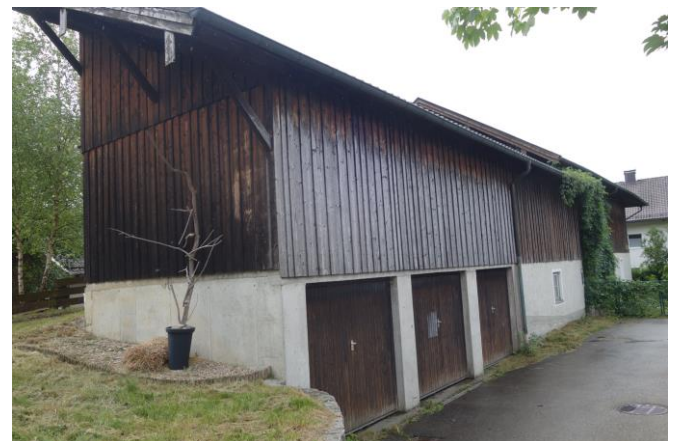
**Abb. 16:** Rückseite der Scheune, unterhalb des Anbaus befinden sich Garagen.

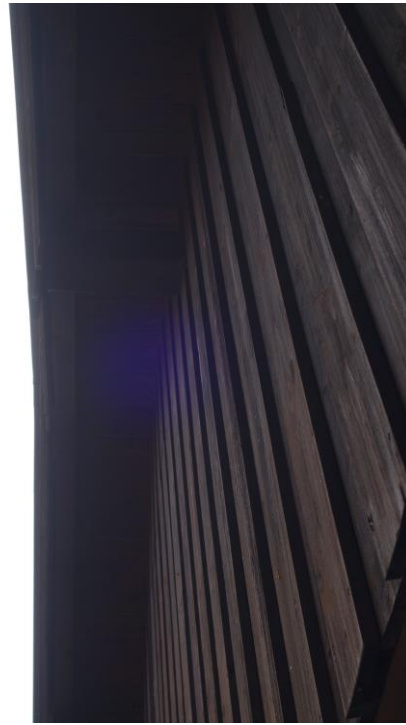
**Abb. 18:** An der Wandverkleidung im Außenbereich sind keine Spalten zu erkennen.

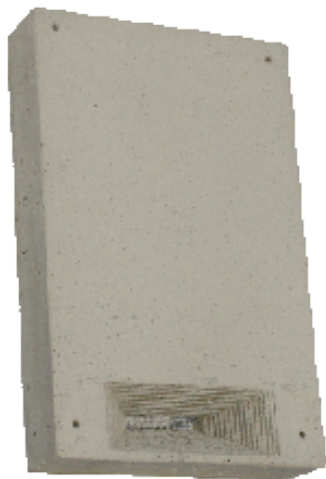
**Abb. 25:** Fassadenstein als dauerhaftes Ganzjahresquartier für Fledermäuse.

Durch den Abriss der Gebäude gehen potenzielle Fledermausquartiere verloren, die ausgeglichen werden müssen. Als Maßnahme zur Kompensation sind an den neuen Gebäuden 6 Sommerquartiere für Fledermäuse einzurichten. Es können Fassadensteine bzw. offen liegende Quartiere der Fa. Schwegler oder Hasselfeldt Naturschutz verwendet werden. Die Fassadensteine liegen "Unterputz", so dass nur eine schmale Ausflugsöffnung zu sehen ist. Die Quartiere sind selbstreinigend und müssen nicht gewartet werden (Abb. 25, 26). Die Quartiere sind in verschiedene Himmelsrichtungen anzubringen um bei unterschiedlichen Witterungsbedingungen einen Quartierwechsel zu ermöglichen.
